# 最近の宇治川の河道変化及び 再開発中の天ヶ瀬ダムの変状について

国土問題研究会 紺谷吉弘

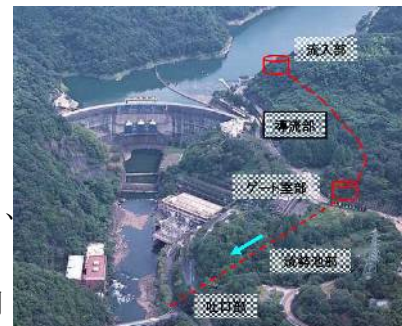
- ① ダム堰堤の両端に亀甲状の亀裂が生じ、中心部に沈下が見られる(ダムの両側に引っ張りの力が働いている)。
- ② ダムの右岸側には堰堤を横断する亀裂が顕著である。
- ③ ダムの左岸側には、堰堤の中心に、堰堤と平行な亀裂があり、全体として網状の亀裂が観察される。
- ④ ダム堰堤左岸から天ヶ瀬森林公園に続く管理道路では、山側の側溝の変形が著しい。また貯水池側では沈下が著しい。
- ⑤ ダム堰堤を正面から見た場合、南側に約80度傾斜する平行亀裂が観察される。

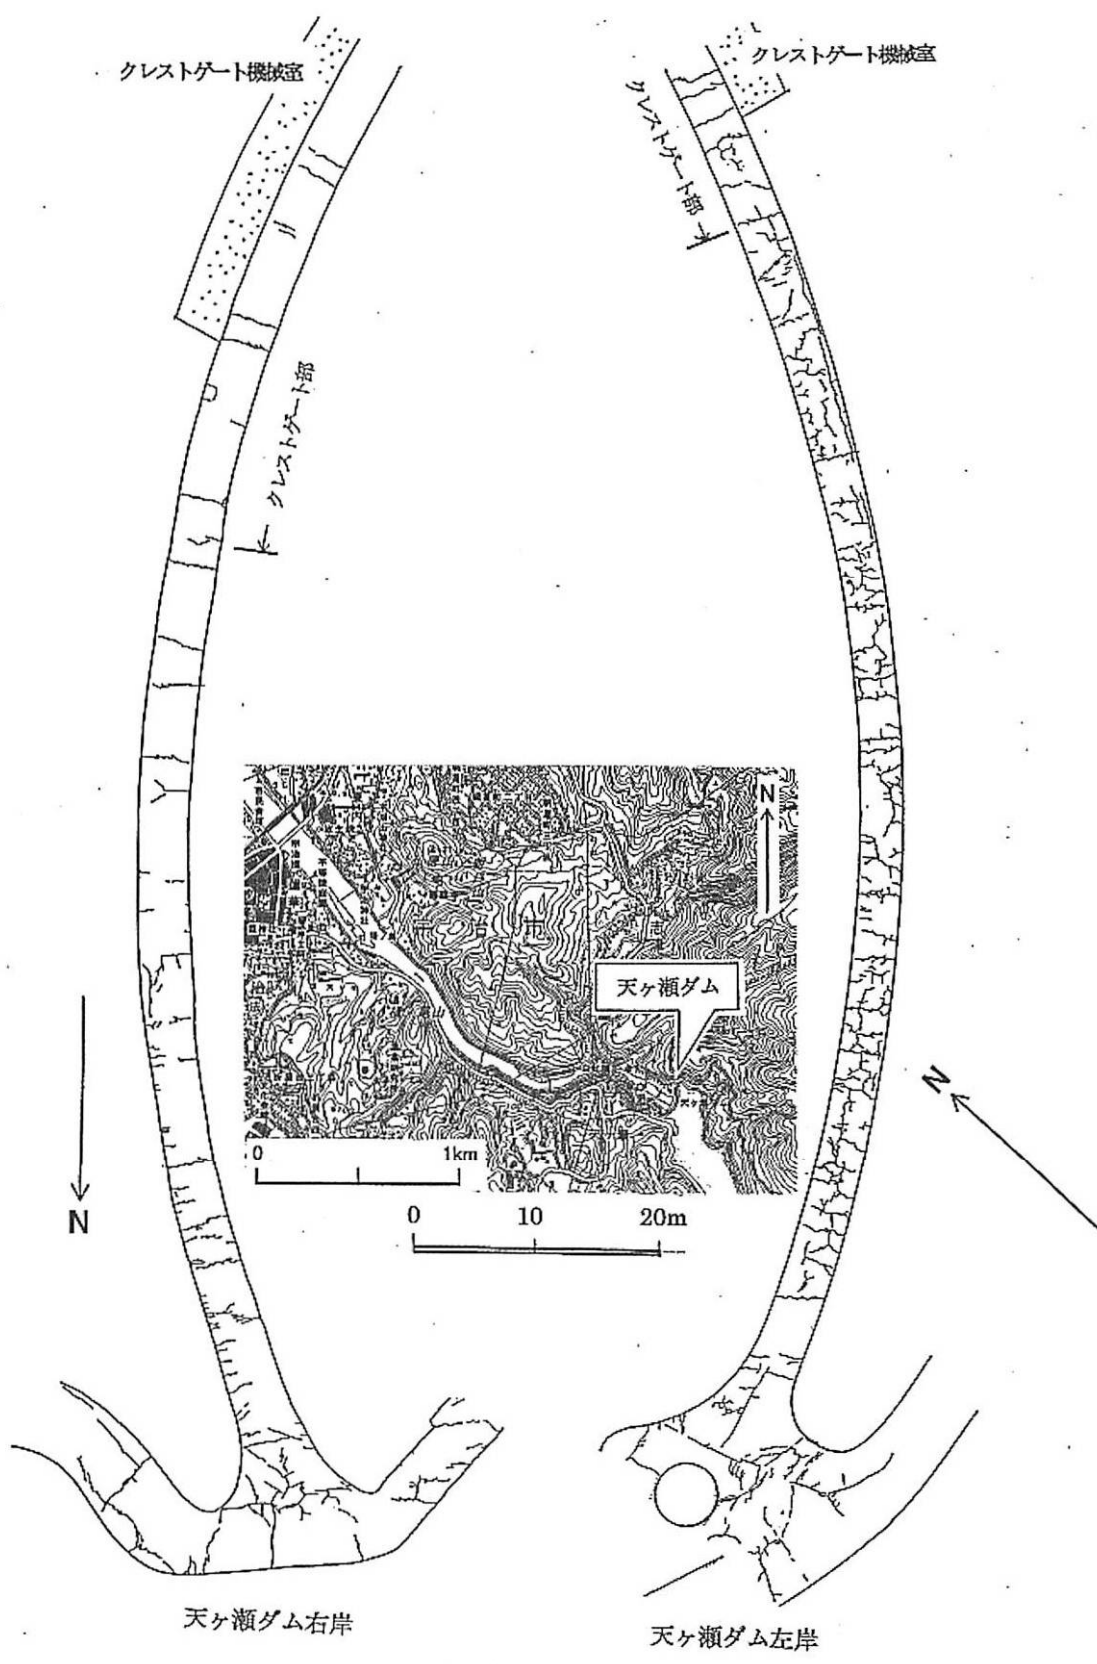
天ヶ瀬ダム天端のひび割れのスケッチ (歩道の幅は約 4m) (紺谷原図, 2015 年 1 月作成)
