堤防の地質構造と破堤原因

淡河敏昭・紺谷吉弘
国土問題研究会調査報告討論会
ハートピア京都4階
2020年6月20日（土）

2019年10月13日
長野市穂保で堤防決壊

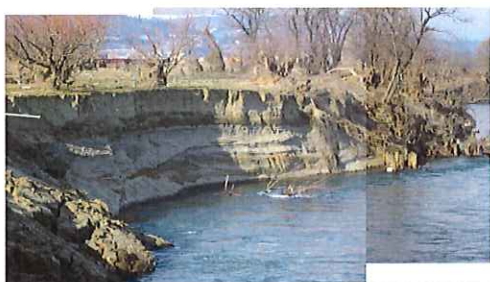
高水敷面の約2m下に旧流路を示す礫層

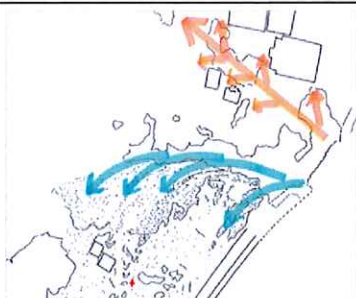
破堤時の決壊流は2か所で発生

- ①下流側 (茶色)
直進して住宅を押し流した。
 - ②上流側 (水色)
下から堤防に平行に吹き出した。
- 最初は破堤した流れに押されて弧を描くように流れ、破堤の流れが弱まると堤防に平行に、上流側の微高地の上にながれる。
堤防の越流堆積物の上に堆積

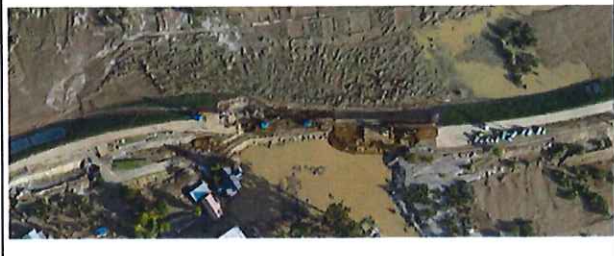
越流により桜堤の土盛りが流出した

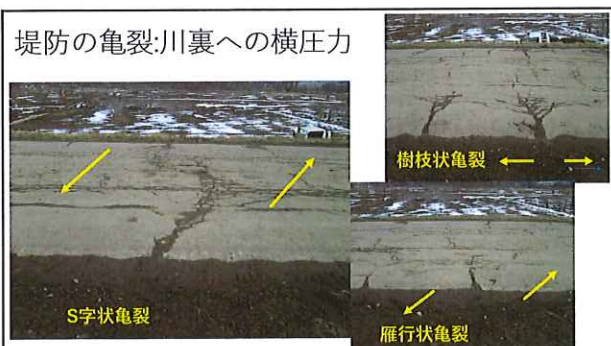
堤防の亀裂:川裏への横圧力

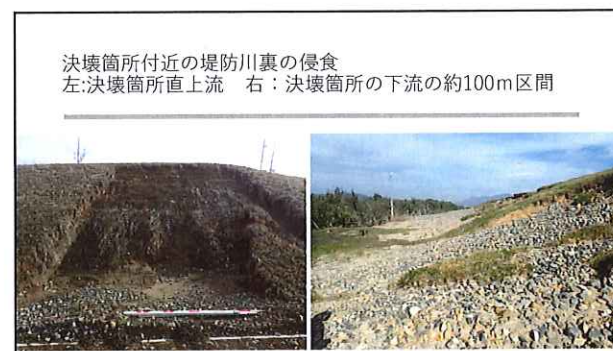
決壊箇所付近の堤防川裏の侵食
左:決壊箇所直上流 右:決壊箇所の下流の約100m区間

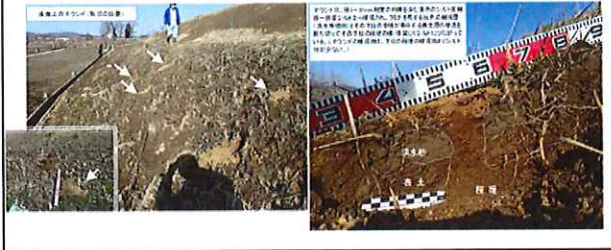
パイピングの痕跡
