調査報告討論会レジメ集 目次

報告(1) 1mDEM を利用した陰陽図から明らかにできた和歌山県那智勝浦町の棚田景観と 土石流の関係	此松昌彦	2
報告(2) 四国西南部山地の地滑り指標としてのアカホヤ火山灰層	紺谷吉弘	6
報告(3) 兵庫県伊丹市・天神川破堤事故の実態と対応	大豊英則	14
総合討論	(司会) 奥西一夫	34

災害報告

国土研報告会
2023.12.17

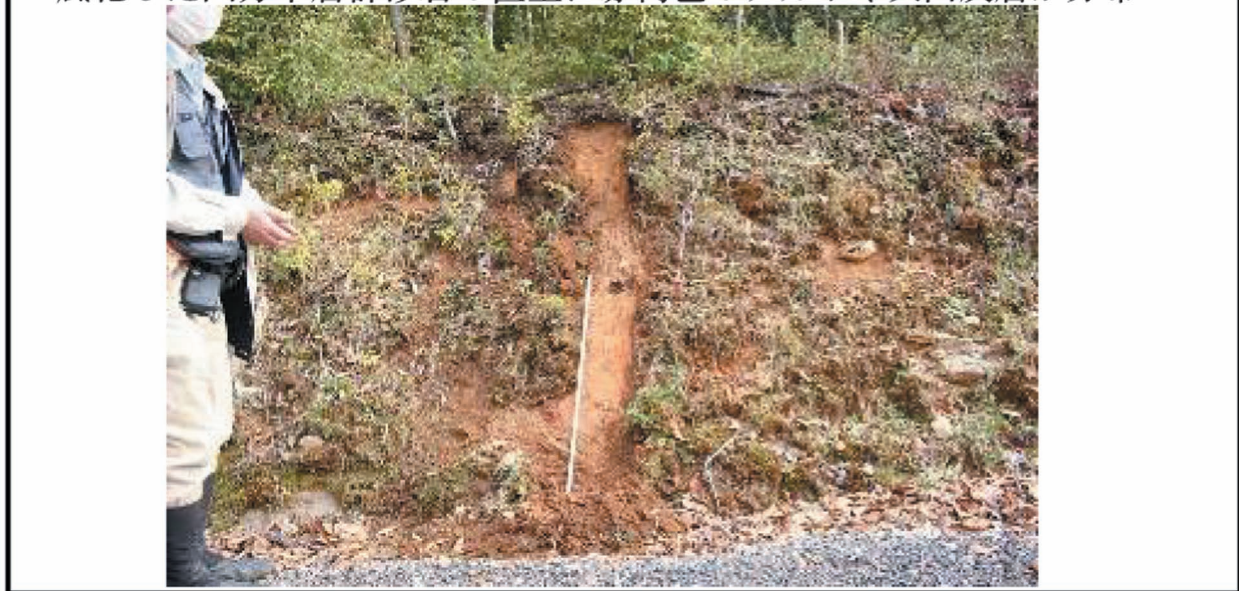
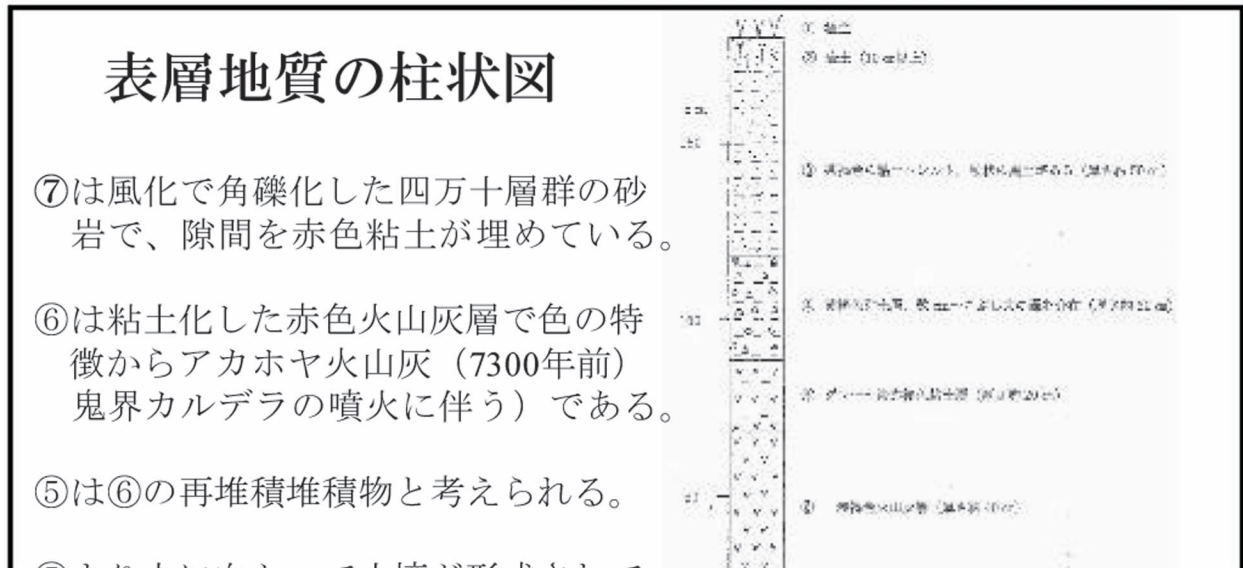
7号風車の下の斜面に見られる多重地すべり体

地すべり体が累重しており、斜面は不安定
赤褐色の色はアカホヤ火山灰の色

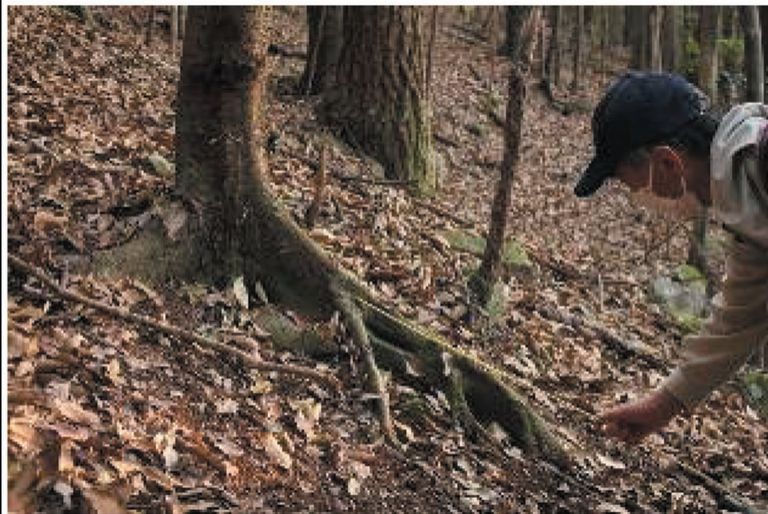
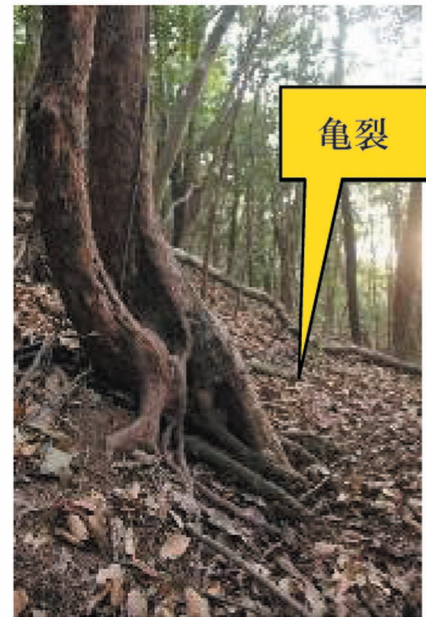
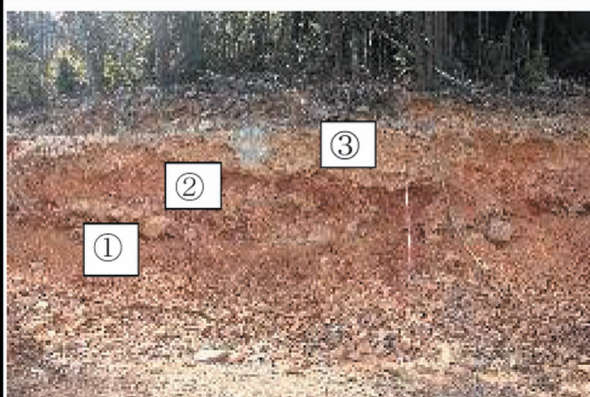
現在も動いている斜面：亀裂が発生し根が洗い出されている。

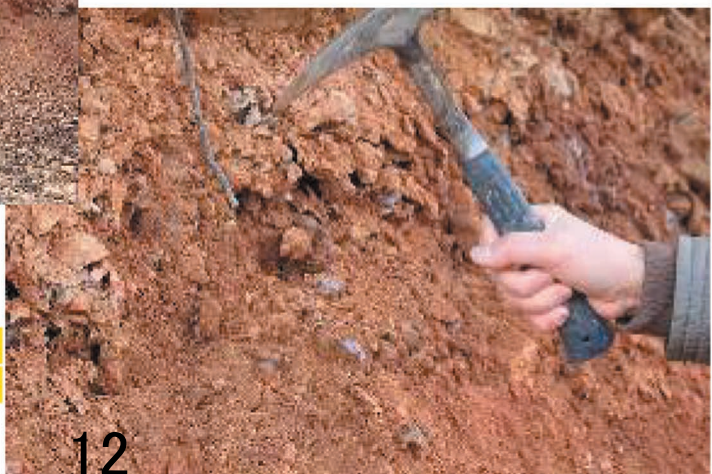
←緩斜面における3層の地すべり体

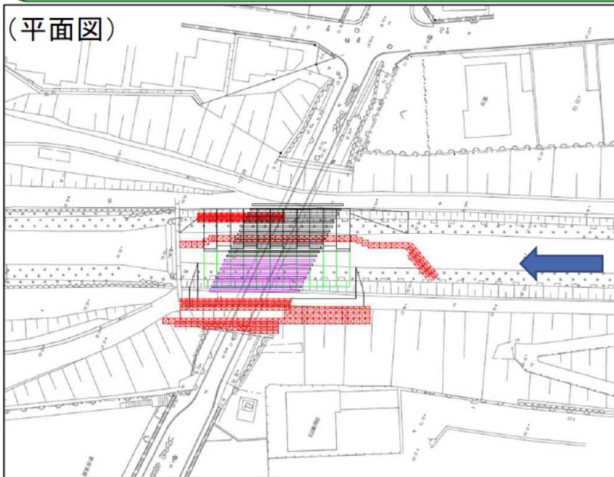
被災時

- ①右岸側の仮設鋼製水路に切替え
- ②左岸側の橋台コンクリートを打設
- ③左岸側のH鋼受桁の設置
- ④左岸側の仮設鋼製水路を設置

被災時：②まで完了 1 4

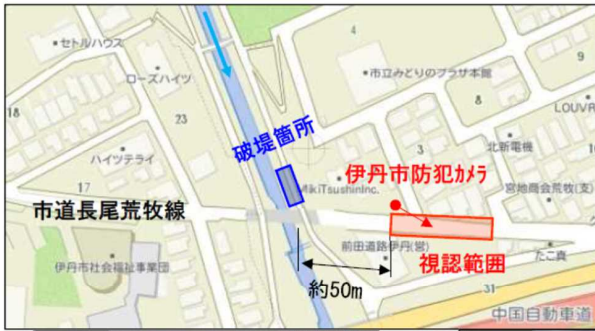
- ① 5月8日0時28分 画面右下に濁水が現れる
- ② 0時29分 画面半分が濁水に覆われる
- ③ 0時30分 視認できる市道が濁水に覆われる
- ④ 0時35分 緩やかに水位が上昇
- ⑤ 0時45分 さらに水位が上昇
- ⑥ 0時55分 濁水により自動車が流される

目撃証言の破堤時刻(0:30頃) と一致

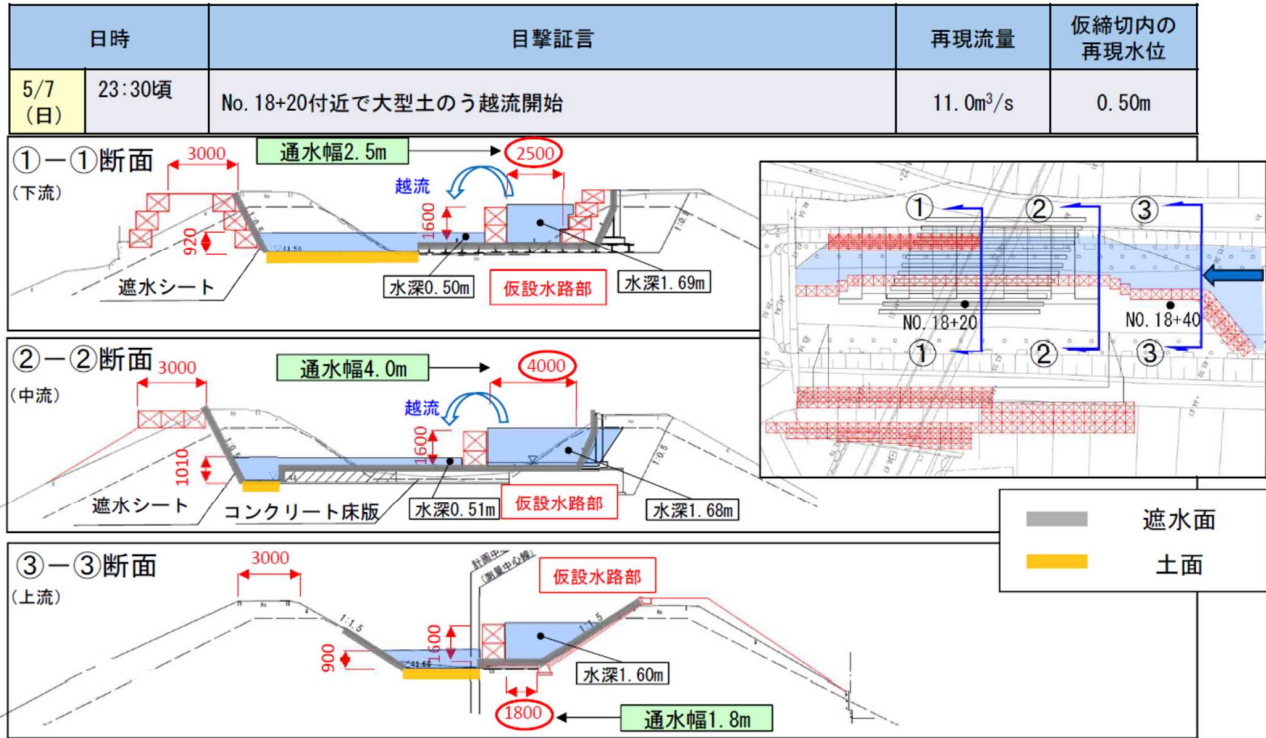
右岸仮締切の越流局面 降雨流出解析での流量 $16.0\text{m}^3/\text{s}$ 以内

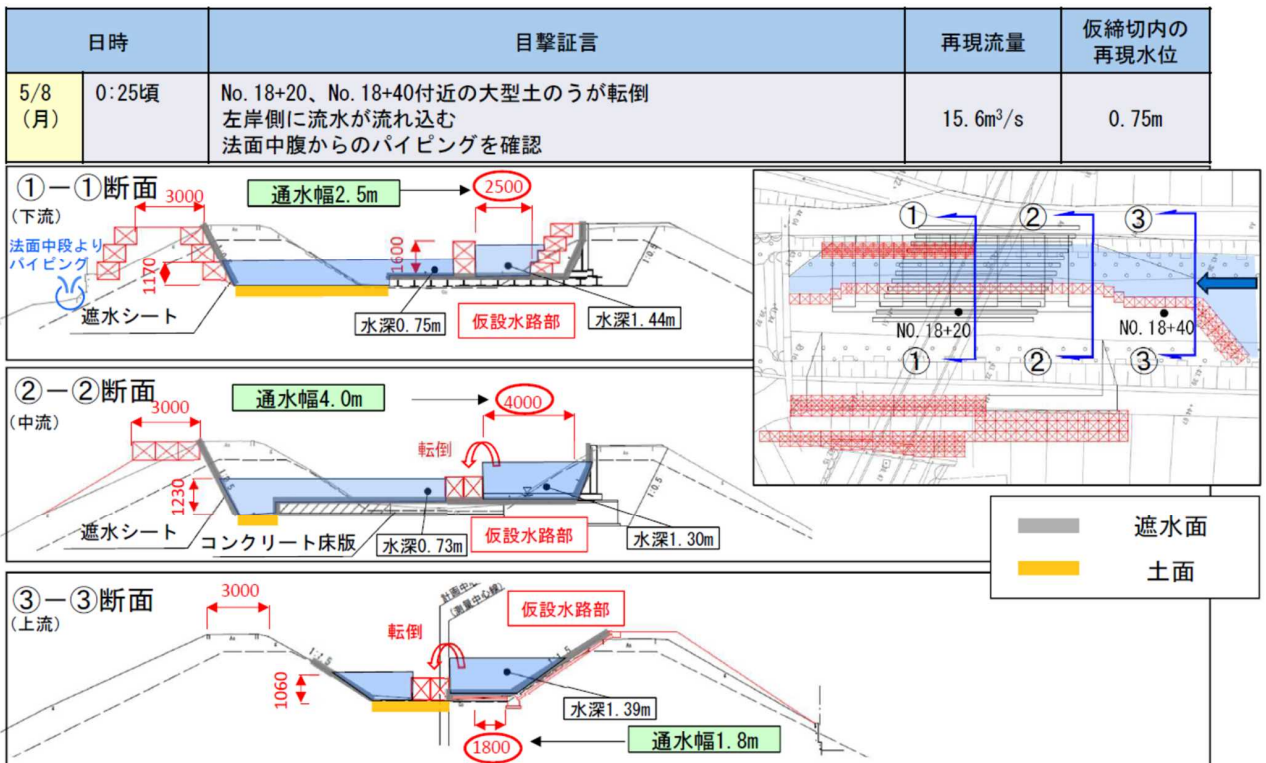
右岸仮締切の崩壊局面 降雨流出解析での流量 $16.0\text{m}^3/\text{s}$ 以内

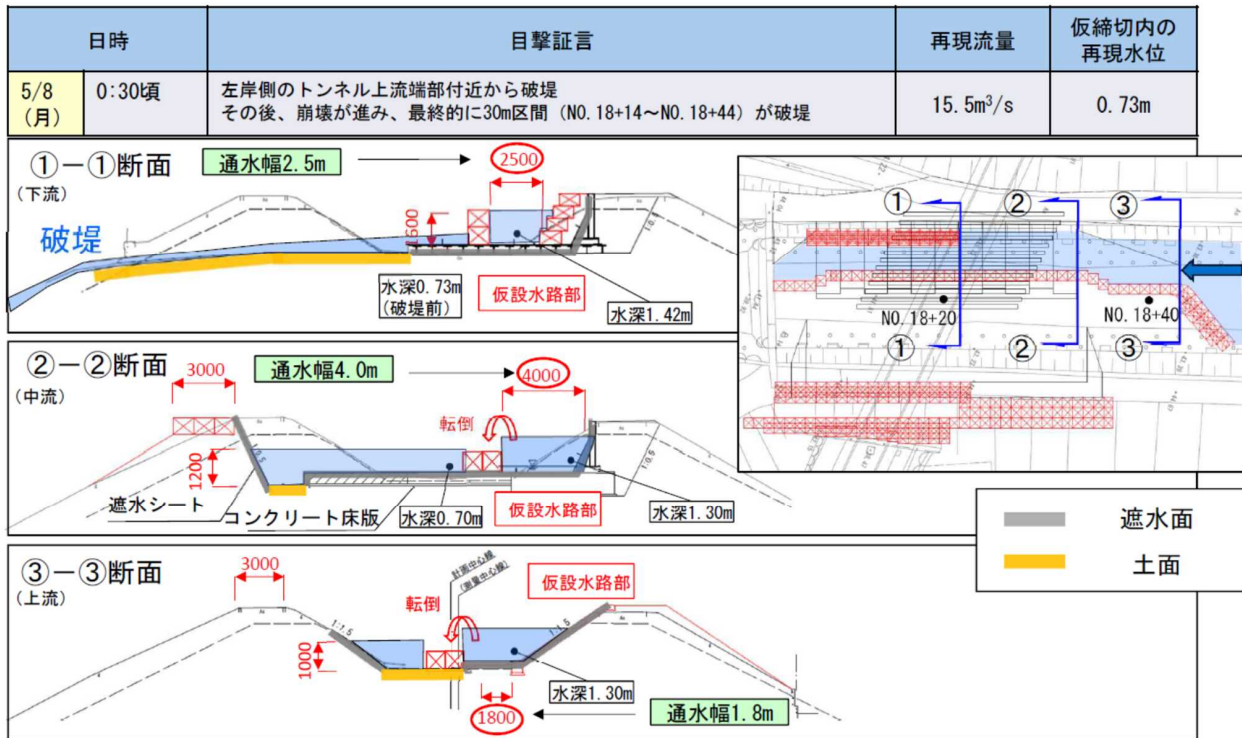
左岸の破堤局面 降雨流出解析での流量16.0m³/s以内
