2019年風水害及びメガソーラー乱開発 調査報告会

2019.12.15
国土問題研究会
於:京都府職労事務所

2019.12.15 国土研調査報告・討論会レジメ集

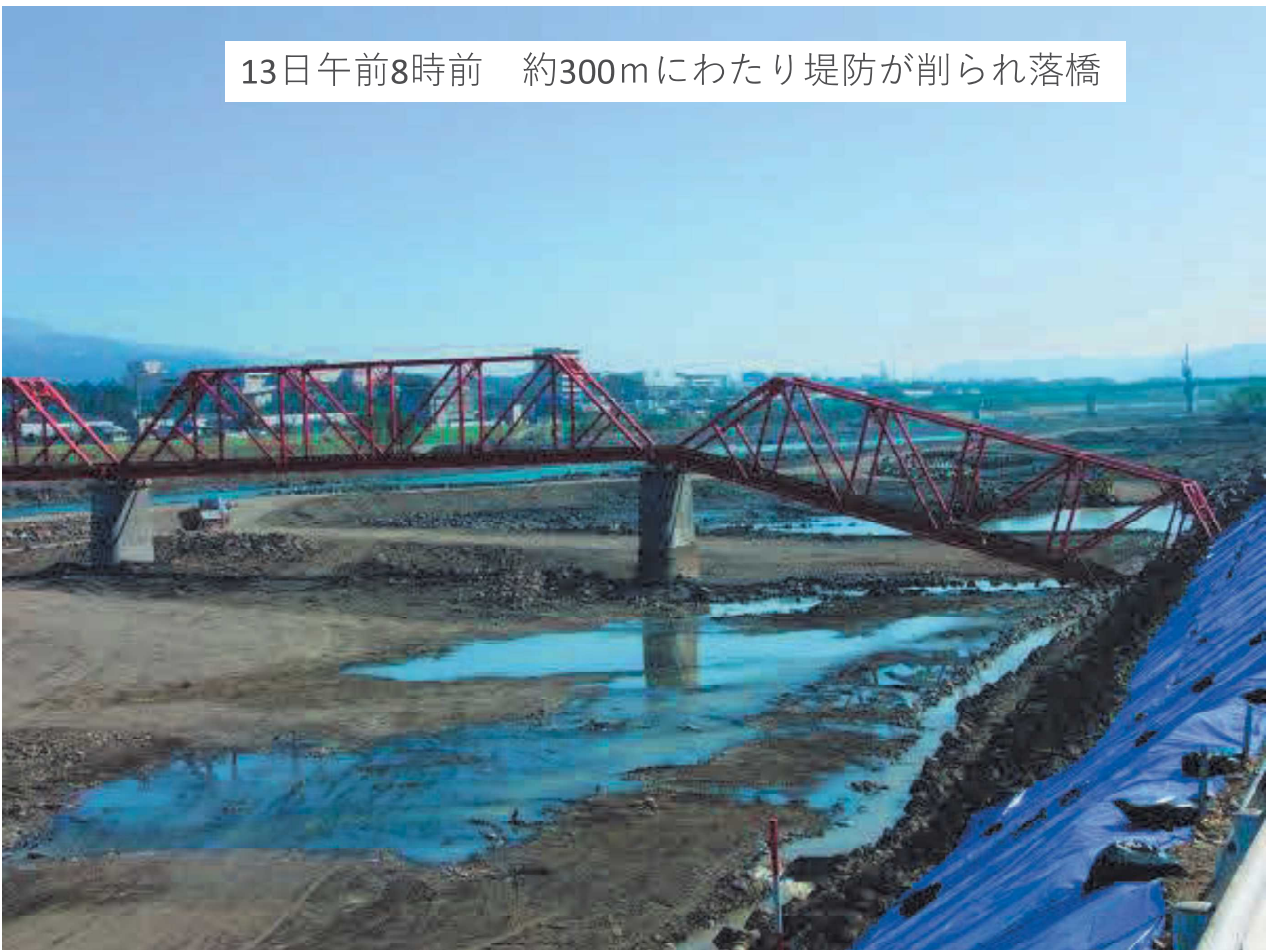
別所線落橋

13日午前8時前 約300mにわたり堤防が削られ落橋

堤防下が掘削され、
凹地が形成されていた

別所線
橋台部が補強されていない

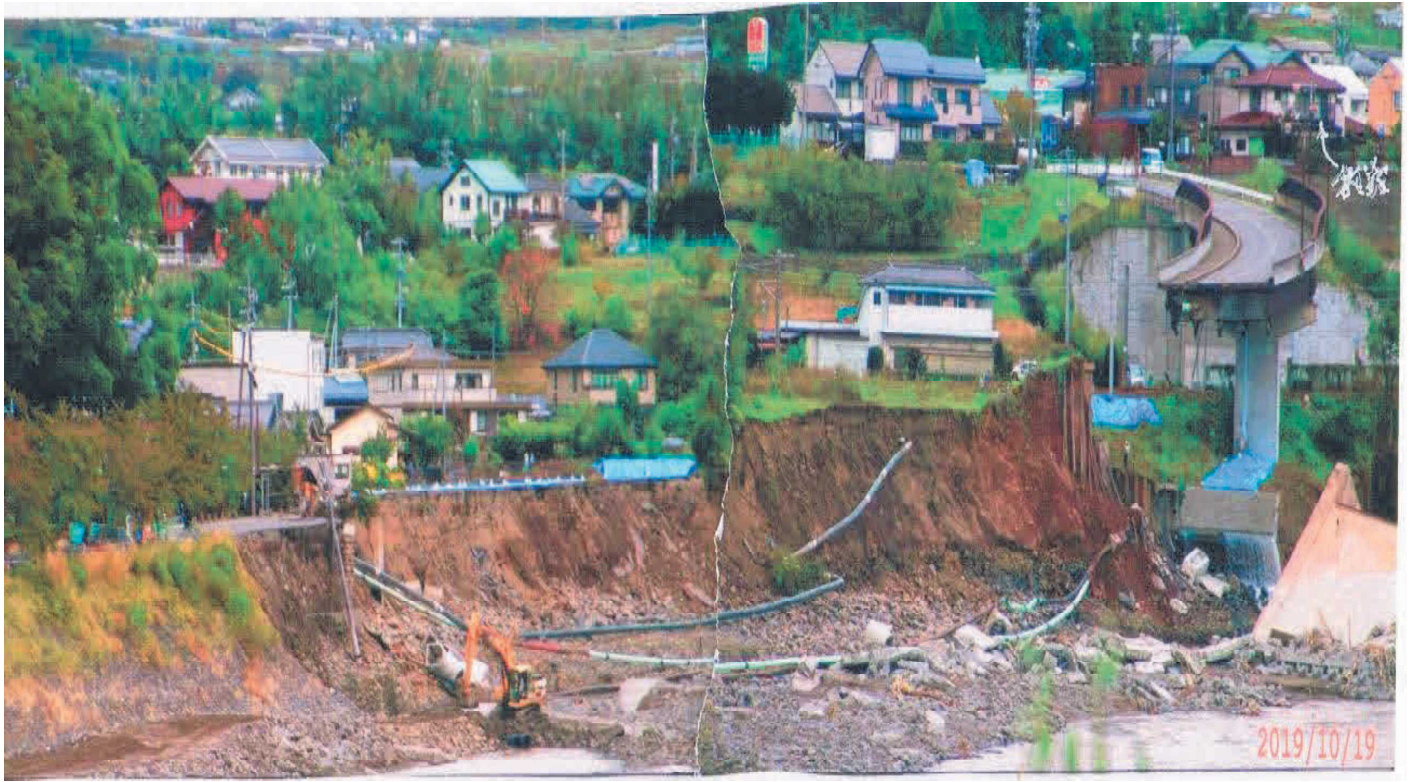
海野宿橋落橋

海野宿にカーブで下る道路橋、橋脚基礎が千曲川河畔に近接し、蛇行する水衝部。洗堀による河岸崩落と落橋。

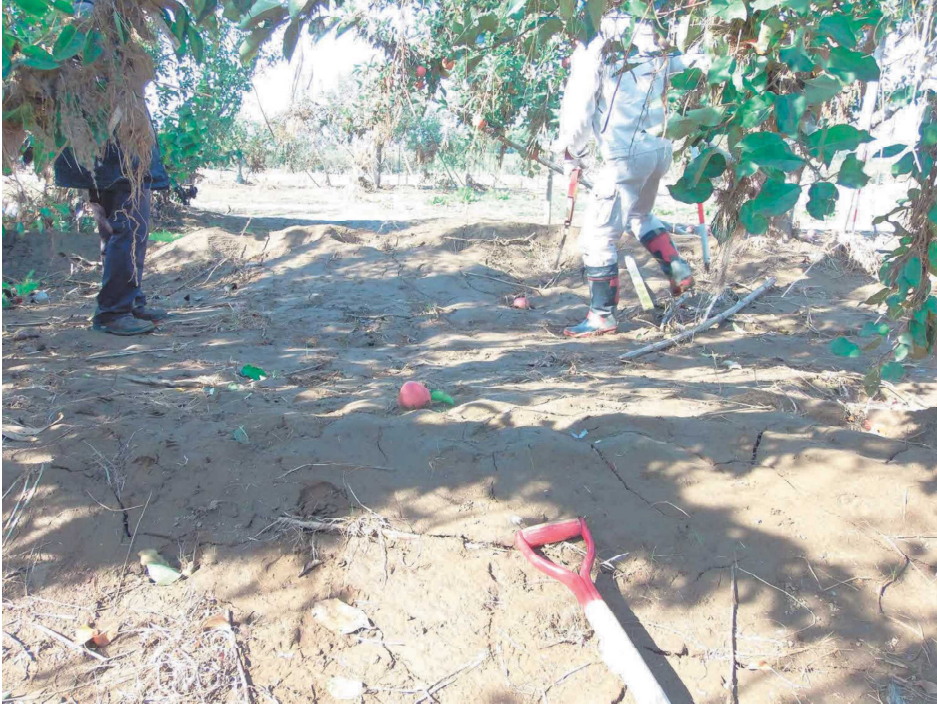
河床には、砂と礫が分級されている。

決壊箇所上流側高水敷に堆積する砂層
(層厚約35cm)

砂層は3相に区分できる

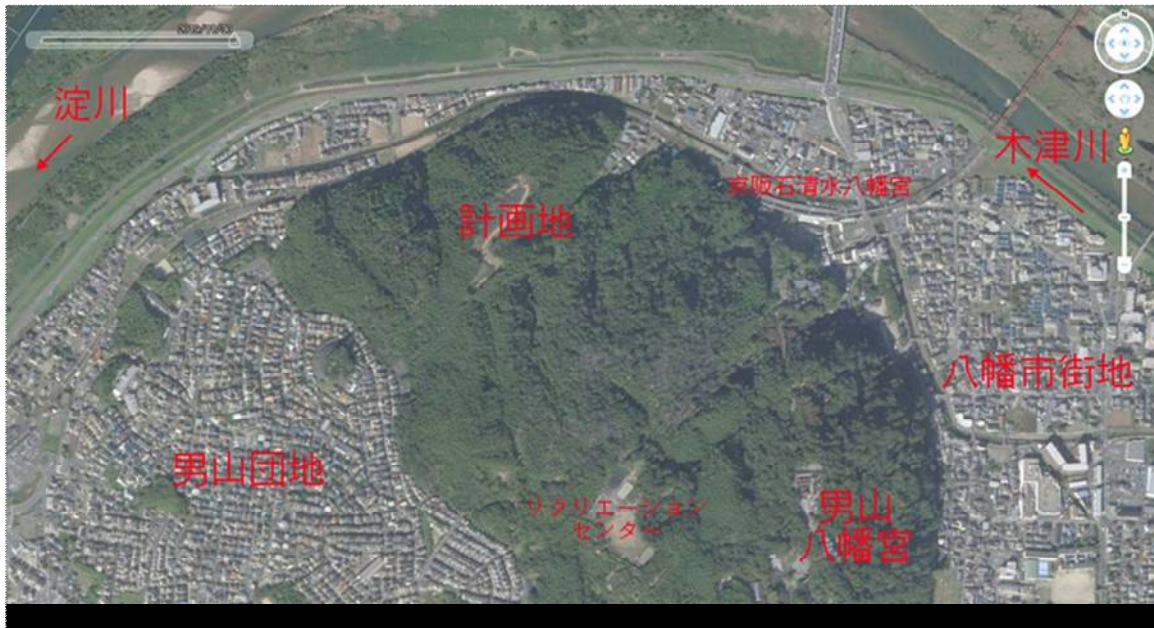
図 8 グーグルアースによる男山ソーラー発電所計画地の位置の表示。橙色のバーの長さは約 1km。地名等は筆者書込。

こす危険性が高い。山裾には八幡市の中心市街地や男山団地のような住宅密集地があり、被害ポテンシャルは極めて高い。また、風致景観上も格別の配慮が求められる（図 8 を参照）。

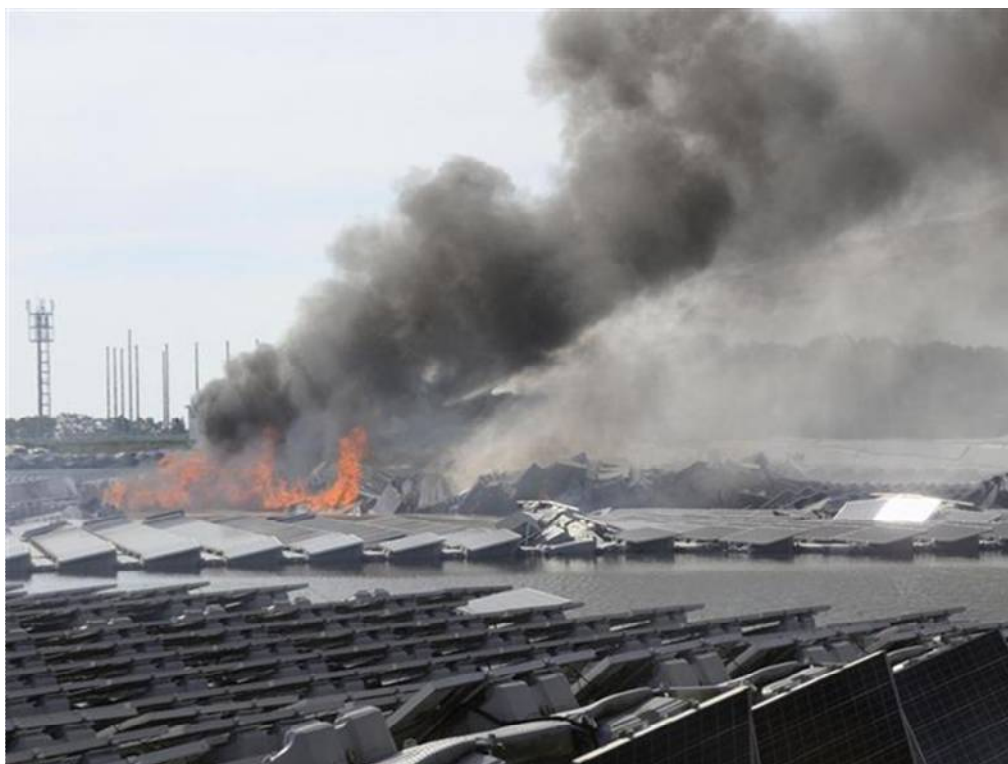
2. 4 千葉県市原市の山倉ダムの水上ソーラー施設の火災

図10 市原市の山倉ダムの貯水地に設置された太陽光パネルの火災

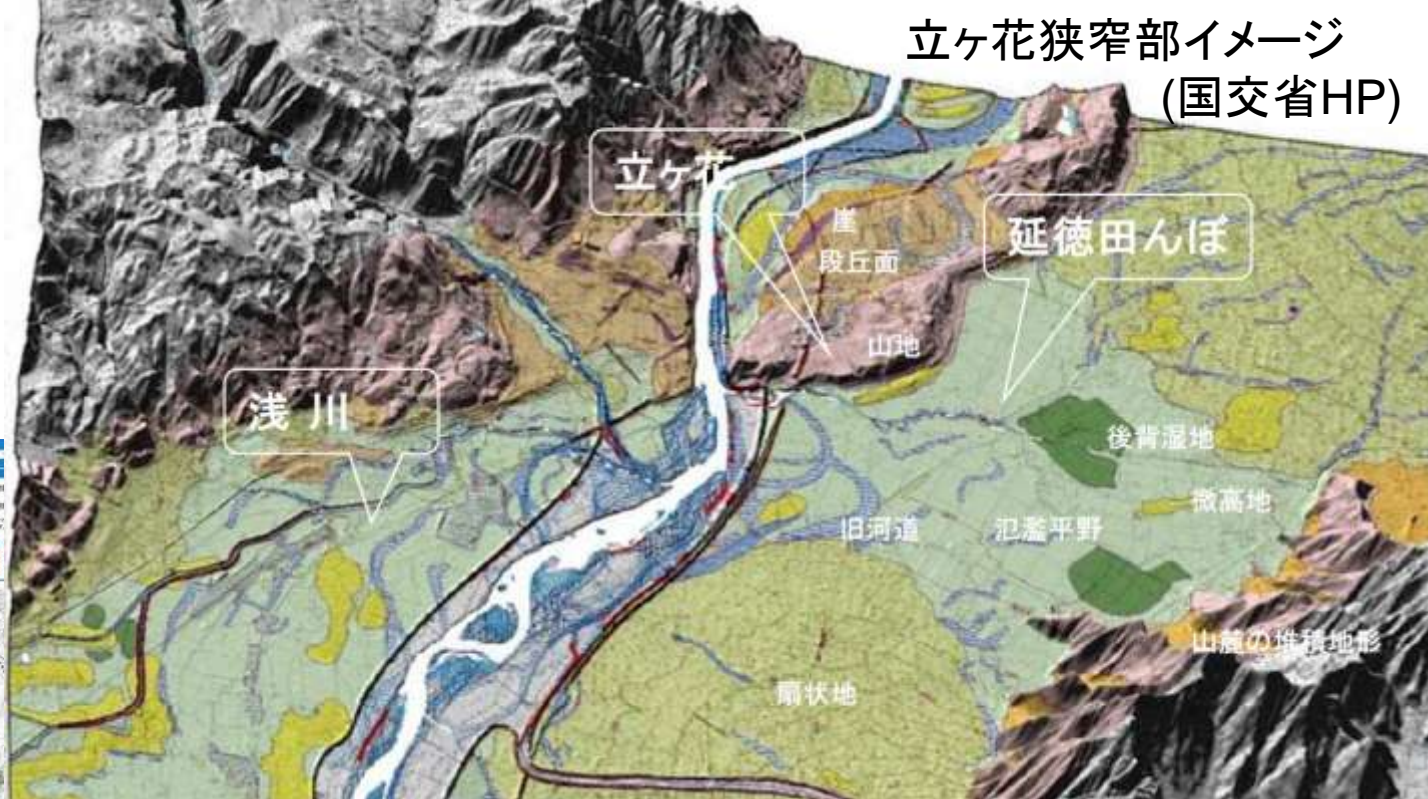
立ヶ花狭窄部イメージ (国交省HP)

「立ヶ花狭窄部」の上流ではん濫常襲地域
 浅川ダム(穴あきダム)の効果なく、千曲川破堤なくとも浸水。
 樋門閉めてポンプ排水するも千曲川水位上昇のため
 運転停止、その後千曲川が堤防越水→破堤。

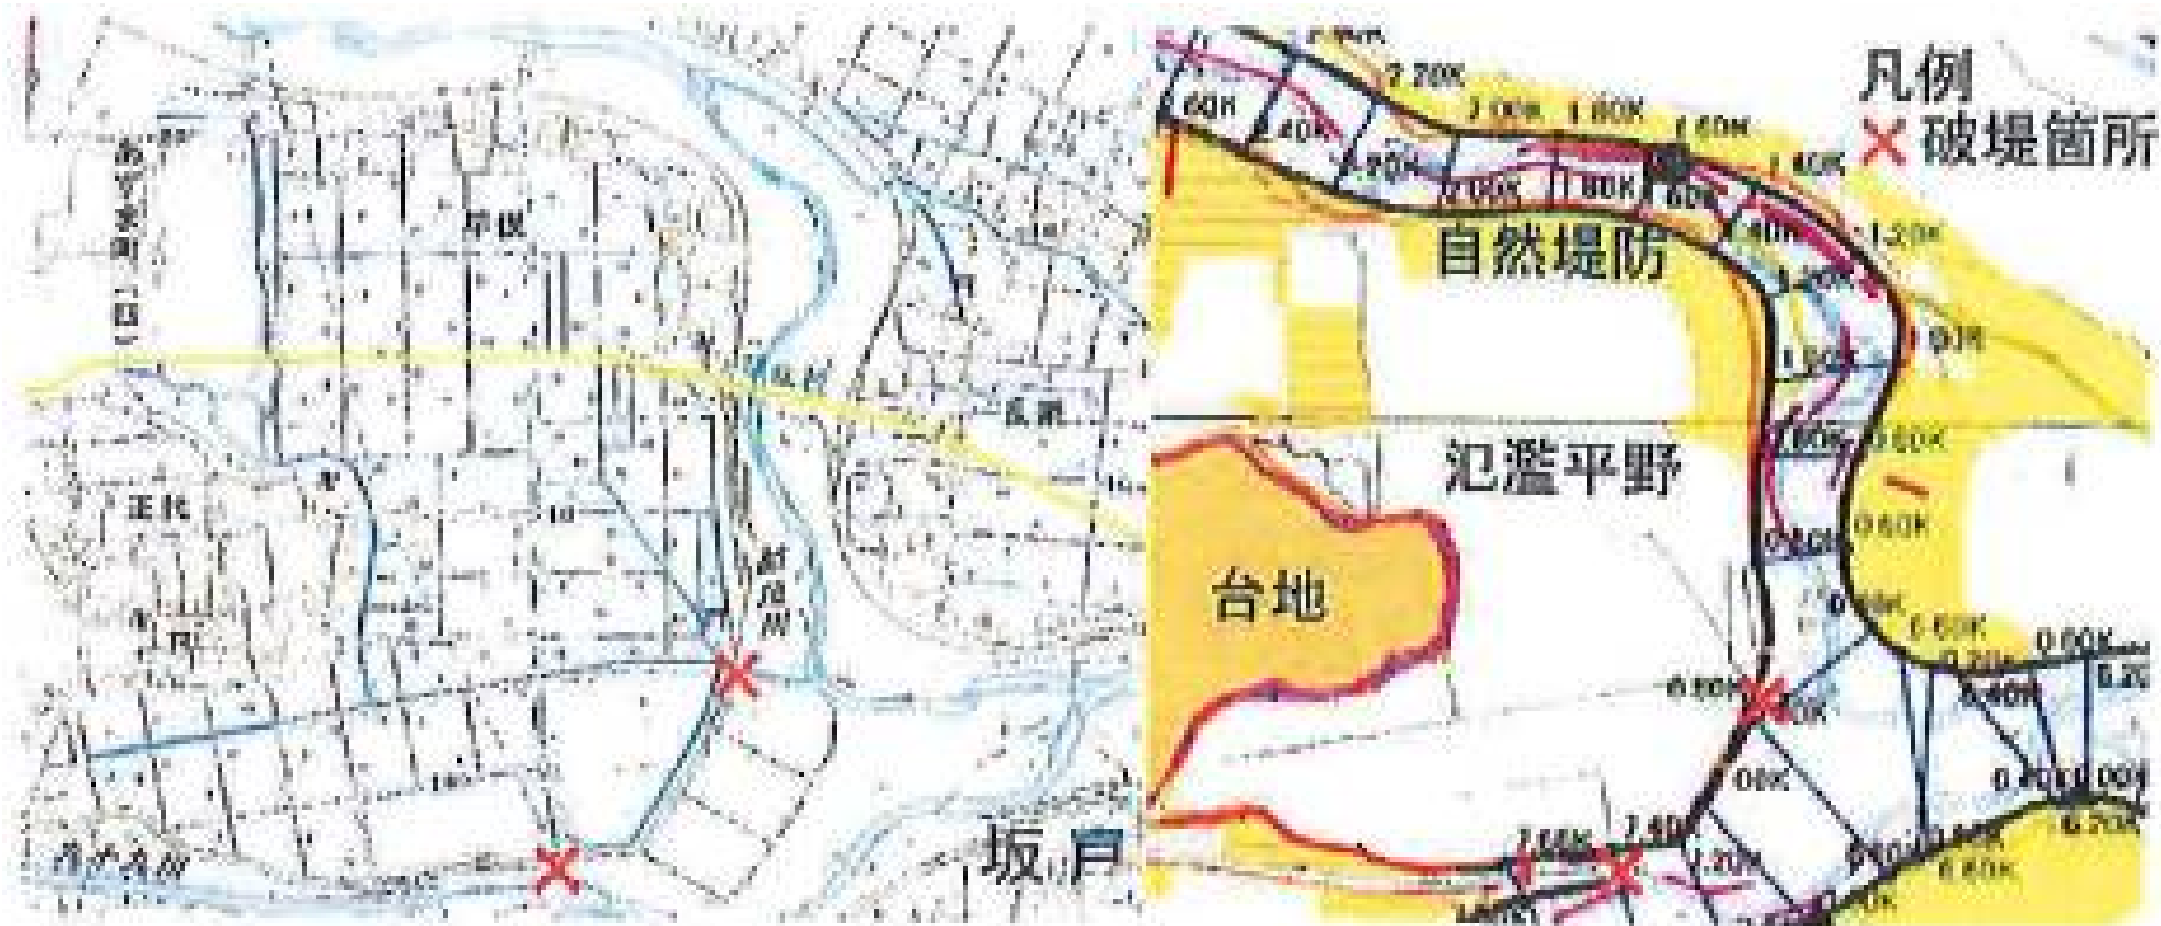
東松山市早保、あずま町付近の地形図（左）と同じ場所の治水地形分類図（右） Xは破堤箇所。氾濫平野が広がり、部幾川沿いの住家のほとんどは自然堤防上に立地している。土地利用としては妥当だと思われる。地理院地図に加筆。

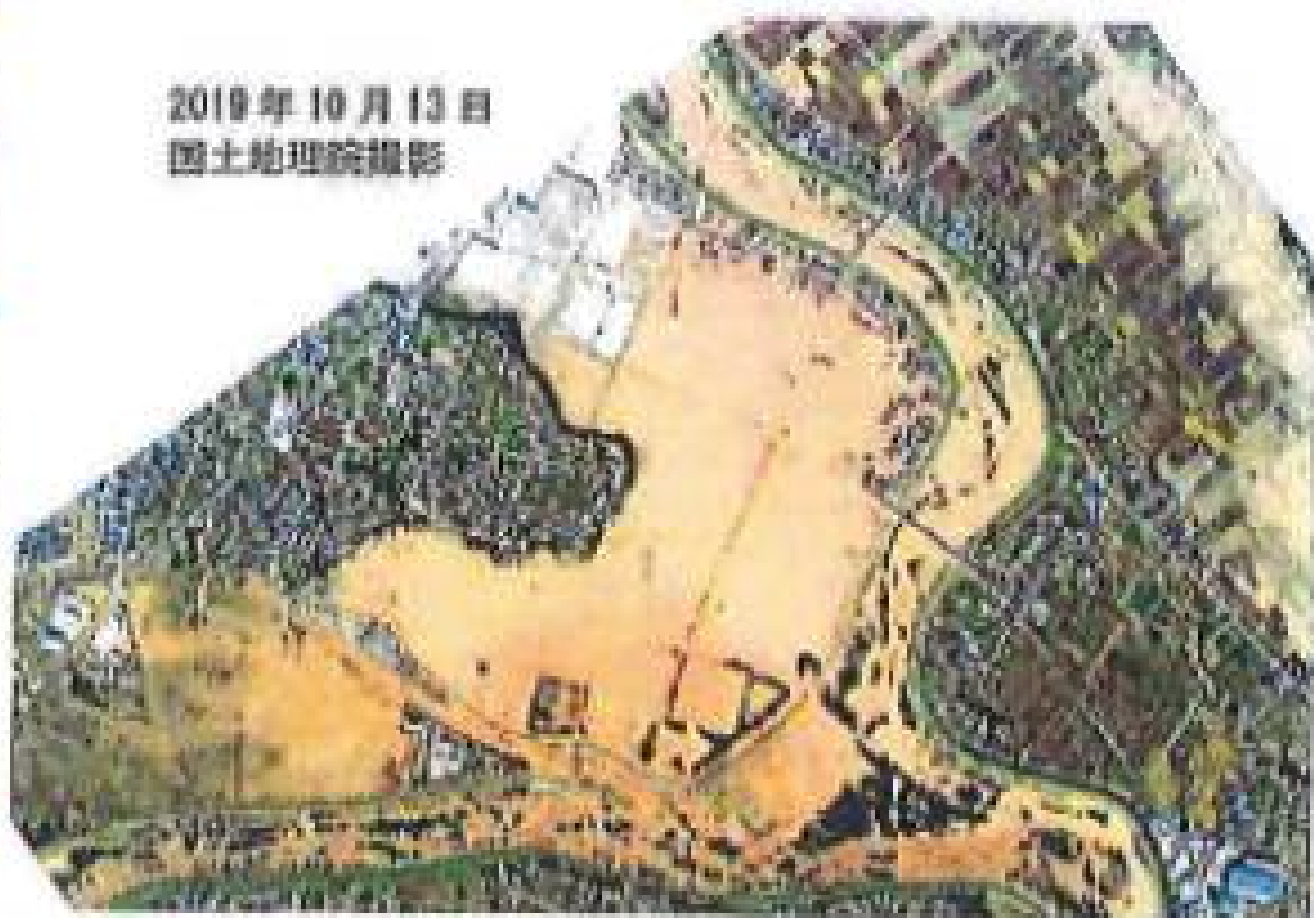
左) 東松山市ハザードマップ (2017年3月版)、右) 被災直後の航空写真。東松山市ハザードマップでは想定した雨量で堤防が決壊した場合の浸水域に自然堤防も含んだ地域が含まれており、今回はほぼその想定浸水域が浸水した。
