# 浅川ダムと千曲川水害

奥西一夫

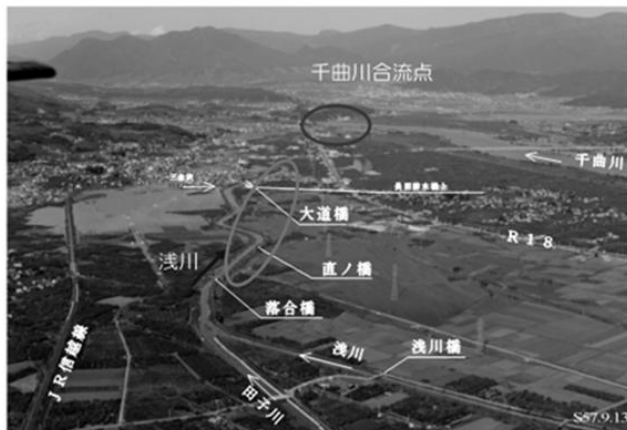
台風18号による浸水被害

昭和57年9月台風18号による浸水被害  
航空写真（千曲川合流点を望む）

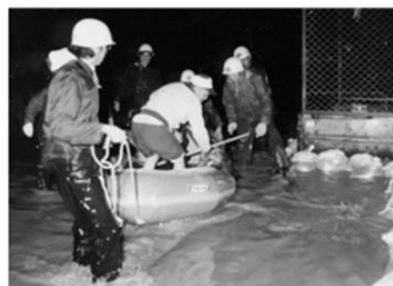
昭和58年9月長野市豊野（旧豊野町）

（左下の写真の中の縦長の楕円は新幹線車両基地の位置）
