堤防の地質構造と破堤原因

淡河敏昭・紺谷吉弘
国土問題研究会調査報告討論会
ハートピア京都4階
2020年6月20日（土）

2019年10月13日
長野市穂保で堤防決壊

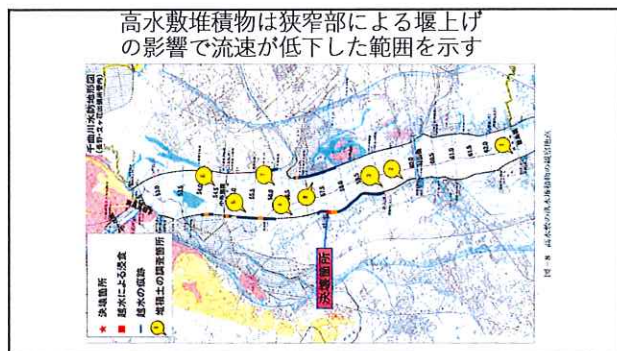
決壊場所は56.8~57.5km地点、カメラは58km地点

①2019.10.13 1:00 越水開始直後

②2019.10.13 1:10

③2019.10.13 2:10

④2019.10.13 2:15

堤防決壊地点の状況(国交省北陸地方整備局 堤防決壊箇所カメラ) 2019年10月13日 00時越水開始、2時15分カメラ倒壊
