調査報告討論会レジメ集 目次

報告(1) 1mDEM を利用した陰陽図から明らかにできた和歌山県那智勝浦町の棚田景観と 土石流の関係	此松昌彦	2
報告(2) 四国西南部山地の地滑り指標としてのアカホヤ火山灰層	紺谷吉弘	6
報告(3) 兵庫県伊丹市・天神川破堤事故の実態と対応	大豊英則	14
総合討論	(司会) 奥西一夫	34

災害報告

国土研報告会
2023.12.17

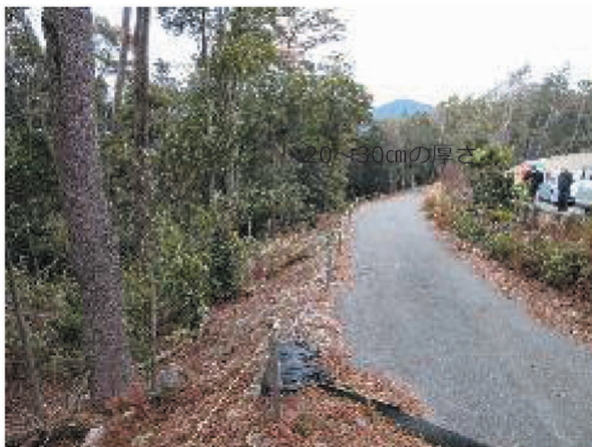
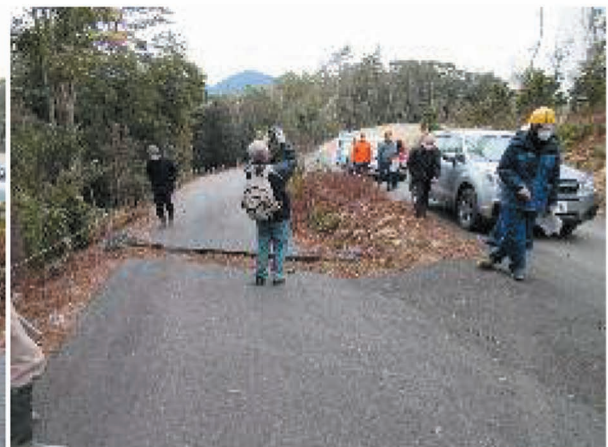
8号風車付近の様子、調査には会社・営林署職員がついて回り、写真・ビデオ撮影を行う

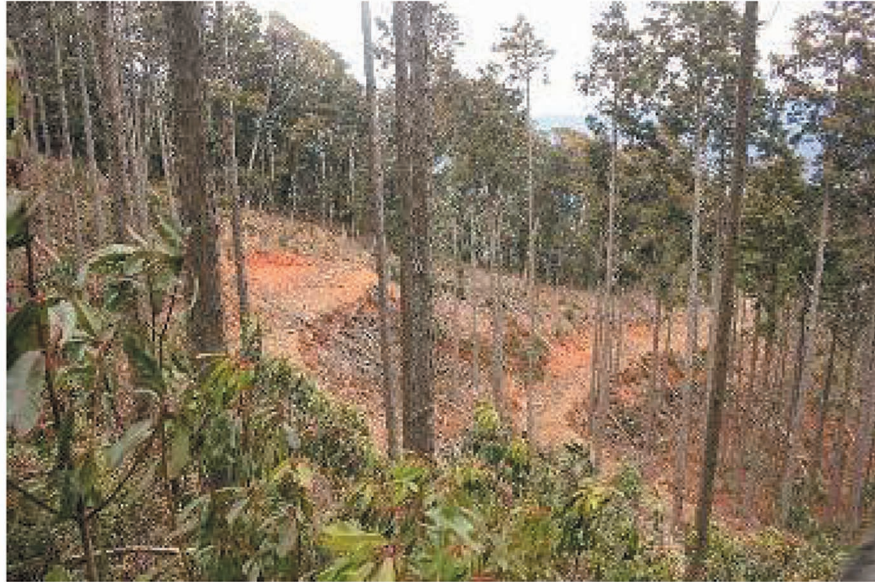
7号風車の下の斜面に見られる多重地すべり体

地すべり体が累重しており、斜面は不安定
赤褐色の色はアカホヤ火山灰の色

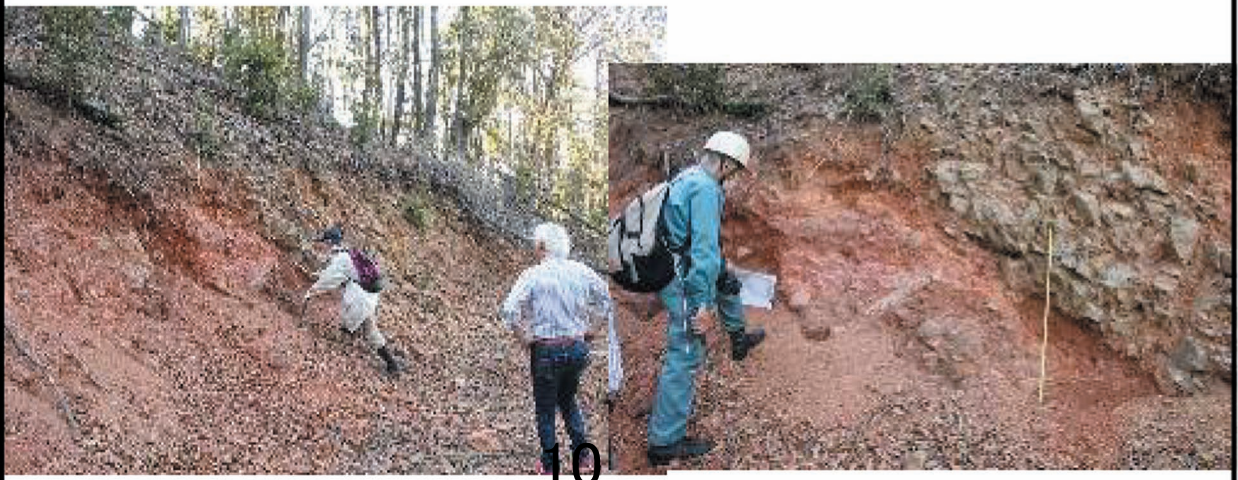
アカホヤのサンプル採集 (ポイント10)

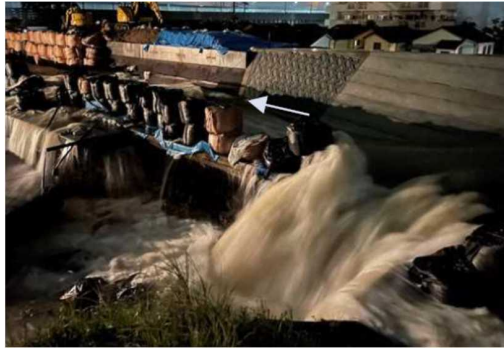
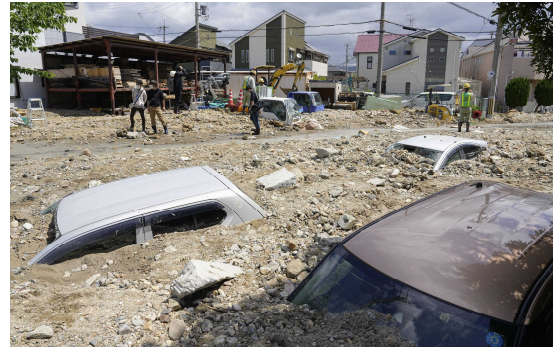
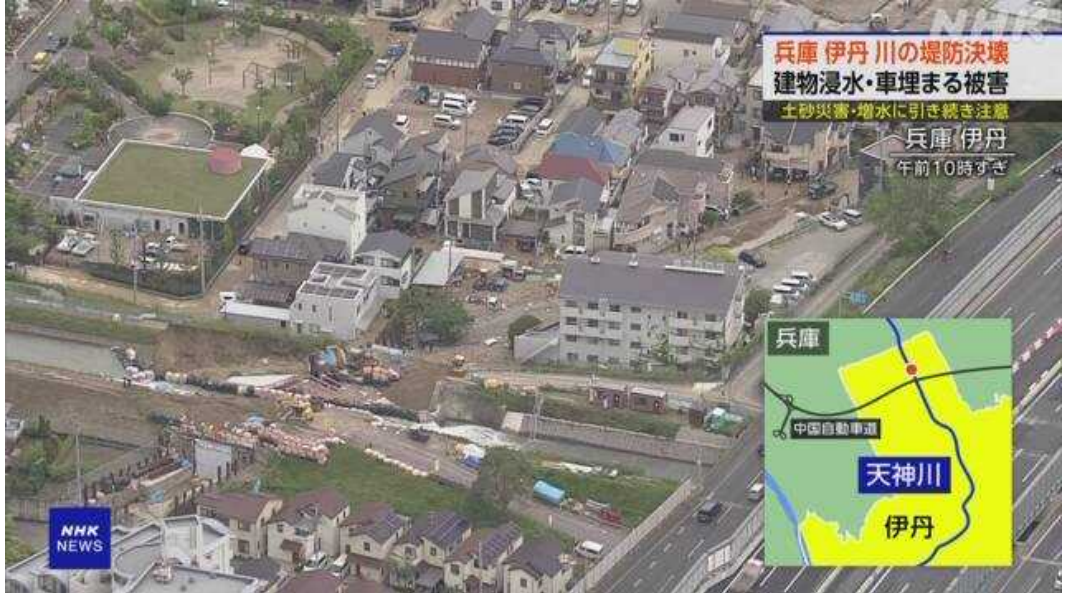
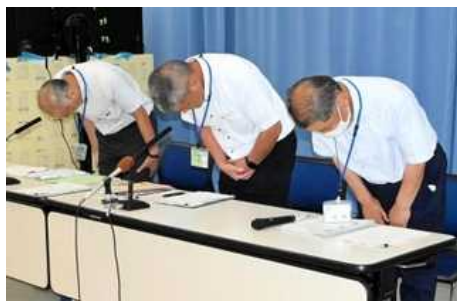
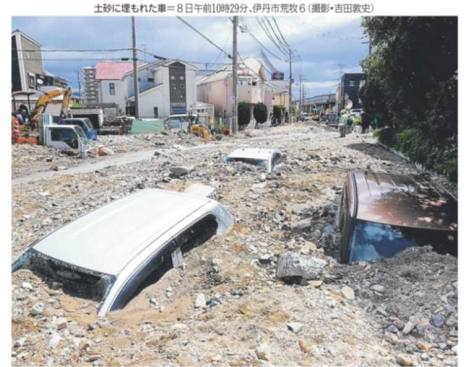
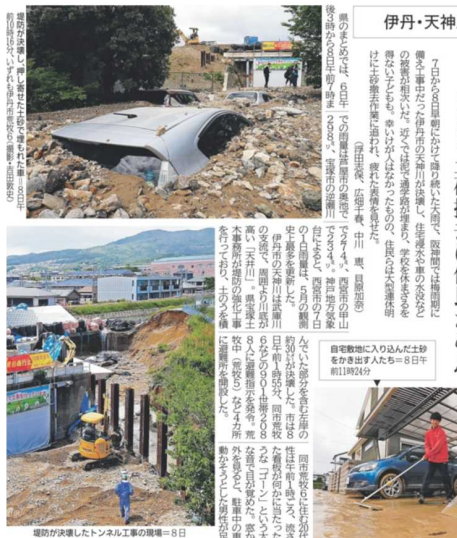
神戸新聞報道
2023/5/8~9

大雨伊丹の河川氾濫
12棟浸水工事で川幅狭く決壊か
前線や低気圧の影響で、兵庫県内は、7日午後から8日朝にかけて大雨が降りました。伊丹市では、天神川が氾濫し、12棟の住宅が浸水しました。また、天神川が氾濫し、川幅が狭くなり、決壊の恐れがあります。

大雨、伊丹で堤防決壊
10軒以上浸水、車水没
兵庫県伊丹市で7日夜から8日朝にかけて、前線や低気圧の影響で大雨が降りました。伊丹市では、天神川が氾濫し、10軒以上の住宅が浸水しました。また、天神川が氾濫し、川幅が狭くなり、決壊の恐れがあります。

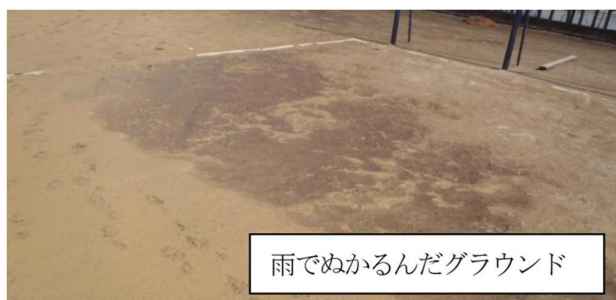
図-2 降雨時のグラウンド状況写真

グラウンド状況の悪化↓

緊急対策: 切り欠き設置

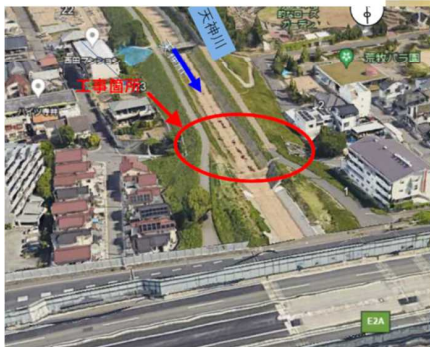
破堤箇所付近の計画横断面図

川幅を拡大し、床止工にて河床の安定を計るとともに、護岸工を施工し洪水の疎通を計る天井川の弱点を改良すべく、できるだけ縦断勾配を緩くし、河床を下げる。裏面勾配を1.5割から2割とし、必要に応じて小段を設ける。

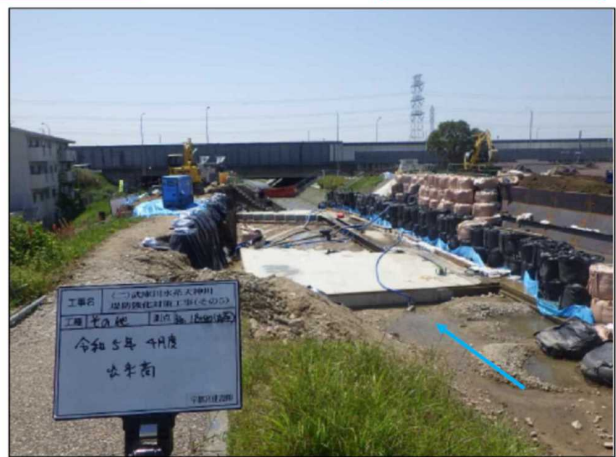
被災時

- ①右岸側の仮設鋼製水路に切替え
- ②左岸側の橋台コンクリートを打設
- ③左岸側のH鋼受桁の設置
- ④左岸側の仮設鋼製水路を設置

被災時：②まで完了 1 4

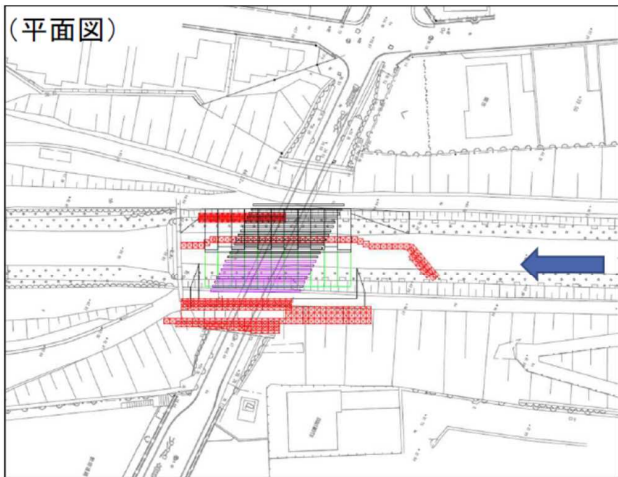
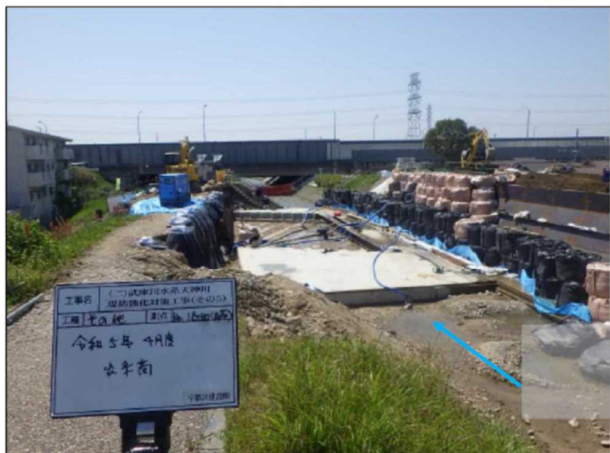
事故を起こした工事が本来目指していた完成形

①左岸側の仮設鋼製水路を設置し、(その5) 工事は完了予定であった

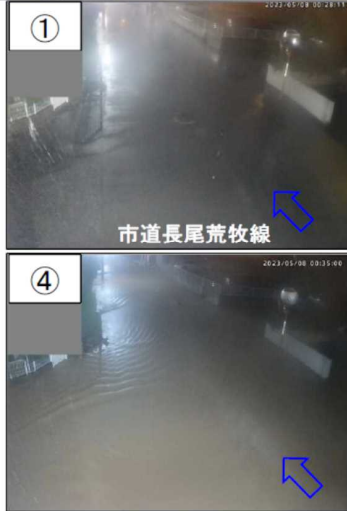
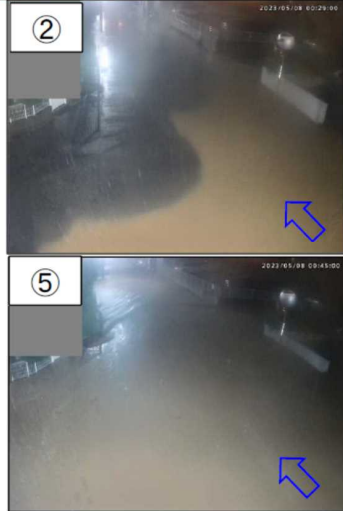
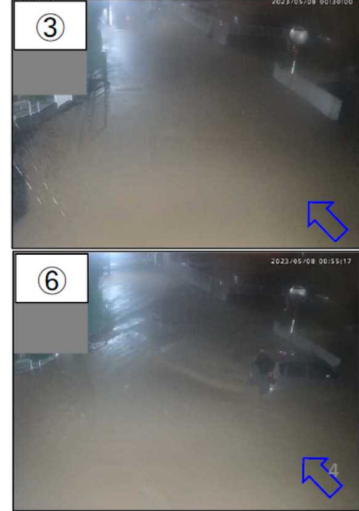
- ① 5月8日0時28分 画面右下に濁水が現れる
- ② 0時29分 画面半分が濁水に覆われる
- ③ 0時30分 視認できる市道が濁水に覆われる
- ④ 0時35分 緩やかに水位が上昇
- ⑤ 0時45分 さらに水位が上昇
- ⑥ 0時55分 濁水により自動車が流される

目撃証言の破堤時刻(0:30頃) と一致

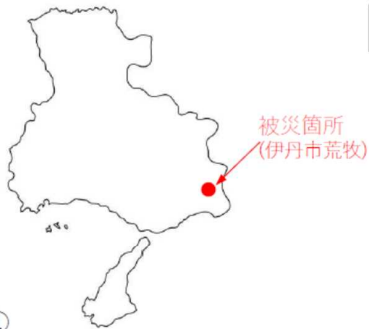
【被害概要】 (6月8日時点)

- (1) 発生日時 令和5年5月8日(月) 0時30分頃
- (2) 発生場所 伊丹市荒牧6丁目 (天神川左岸 L=約30m)
- (3) 被害状況 負傷者(軽傷)1名、床上浸水2棟、床下浸水10棟
- (4) 浸水面積 約3.3ha

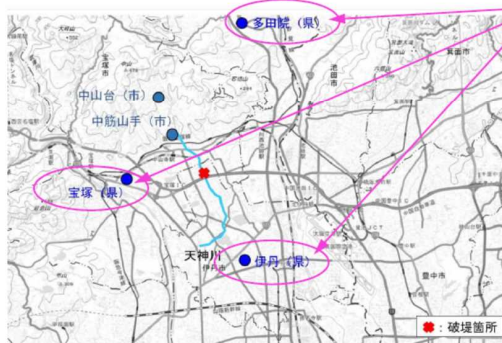
設置時期が古く、観測期間が長い県保有の
雨量観測所3箇所で過去の雨量データと比較

観測所名	観測開始年 (観測期間)	【今回】 最大時間雨量	過去の雨量と比較	
			5月	非出水期間 (11月~5月)
宝塚	1964年 (59年間)	33 mm/hr (7日23:00~24:00)	過去2番目	過去4番目
伊丹	1964年 (59年間)	23 mm/hr (7日23:00~24:00)	過去4番目	過去11番目
多田院	1995年 (28年間)	27 mm/hr (7日23:00~24:00)	過去2番目	過去4番目
